PROCES VERBAL DE DESCRIPTION

43, rue de Portanel – 24500 EYMET
(cadastré section AB 664 pour 58ca)

Le bien objet du présent Procès-verbal de description se situe sur la commune d'EYMET (24500), au 43, rue de Portanel, à l'angle de cette dernière et de la rue Traversière.

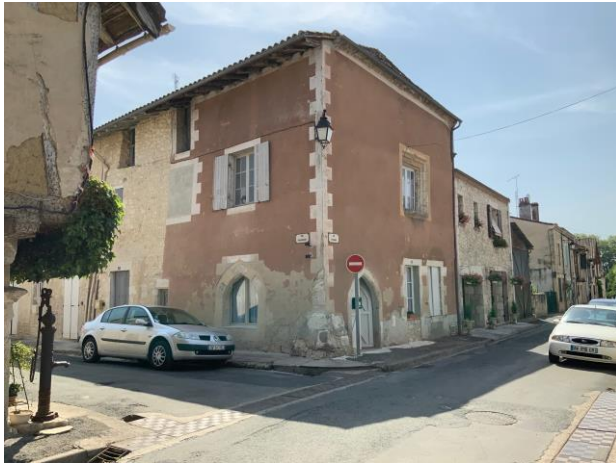
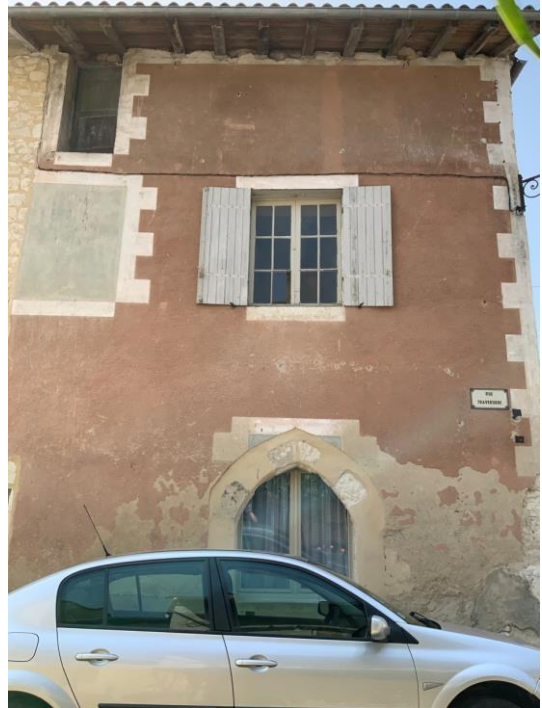
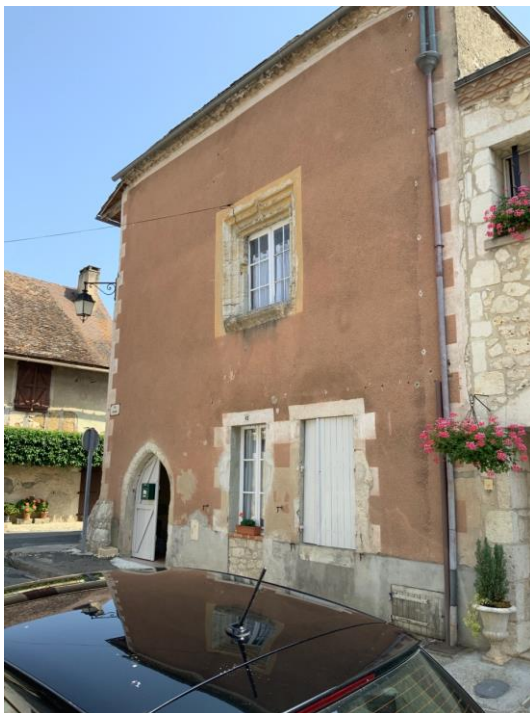
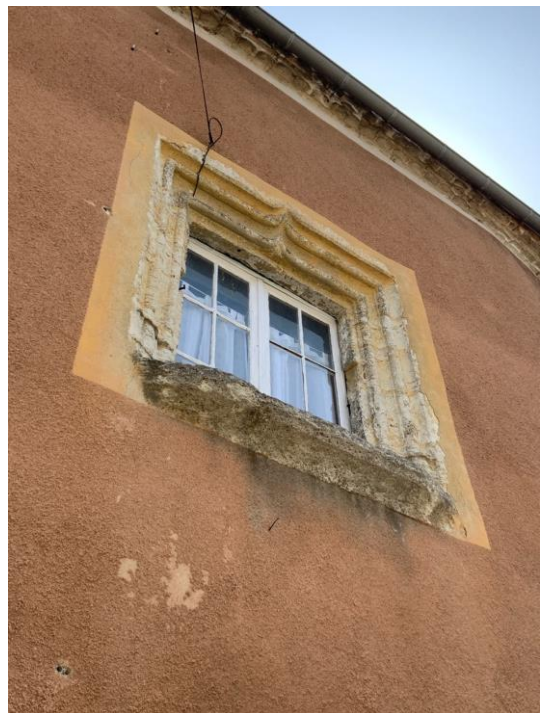
Je constate une façade en crépis de couleur rosée, avec soubassement en enduit béton gris.

Je constate que le crépis est en mauvais état, soufflé par endroit, et que la façade présente de nombreux trous, verticaux le long de la gouttière sur droite, ainsi que des nombreux trous horizontaux au-dessus de la fenêtre de droite du rez-de-chaussée.

En partie haute, au niveau du premier étage, je constate une seule fenêtre, en bois, à double-battants et simple vitrage, ancienne et abîmée.

Je constate une façade recouverte du même crépi rosé. Celui-ci est beaucoup plus abîmé, et est soufflé sur une large partie du mur en partie basse.

Je constate en angle du mur, en-dessous du nom de la rue, deux pièces de métal rouillé qui dépassent du mur.

- Une fenêtre bois à double-battants et simple vitrage, très ancienne et très abîmée, de couleur grisâtre, avec volets bois double-battants, anciens.

Au dernier étage, non accessible, je constate un petite porte en bois, très ancienne et en très mauvais état, sans garde-corps.

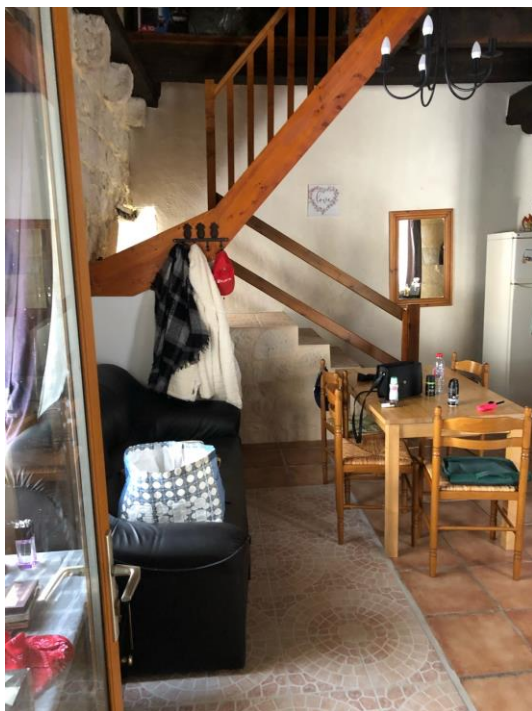
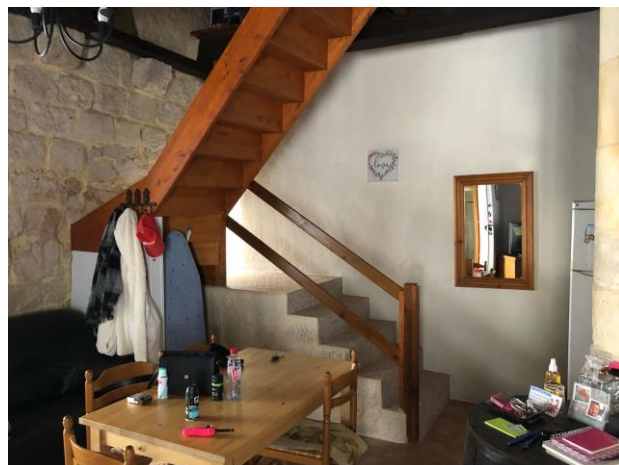
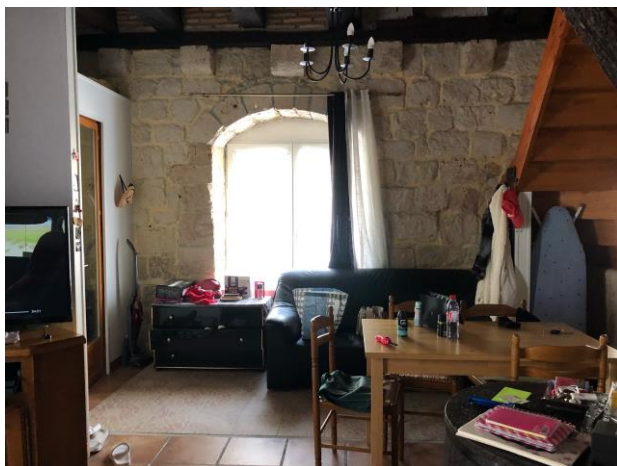
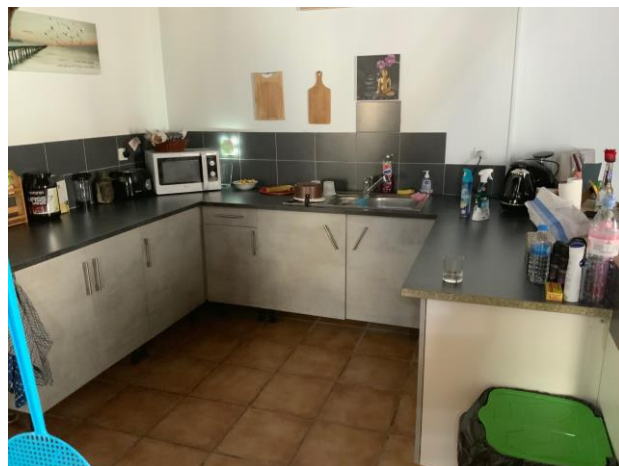
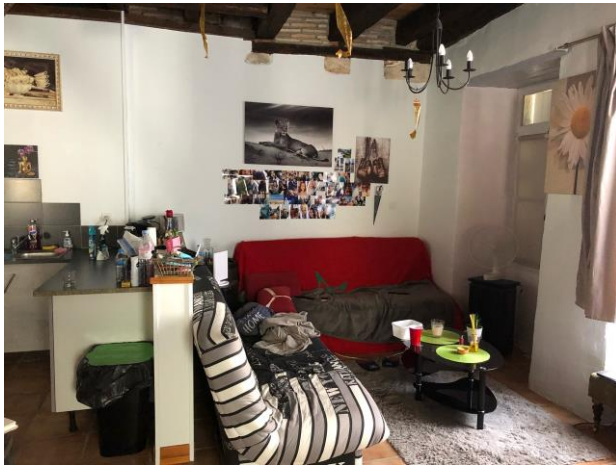
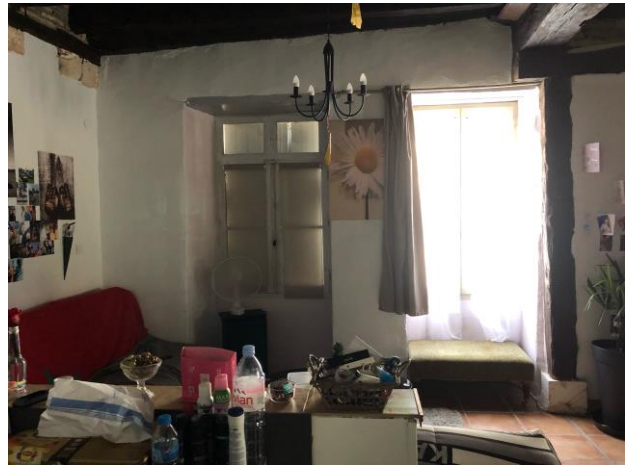
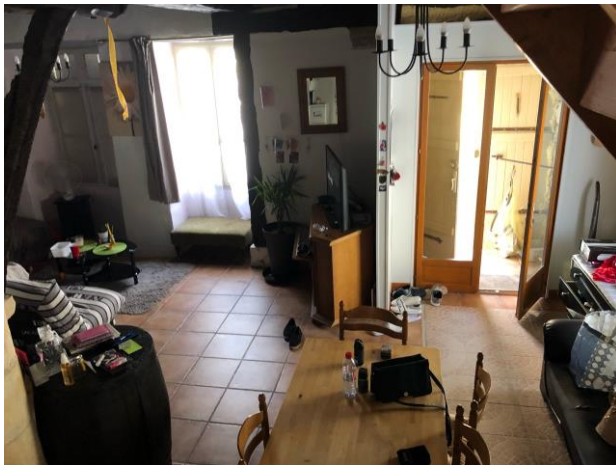
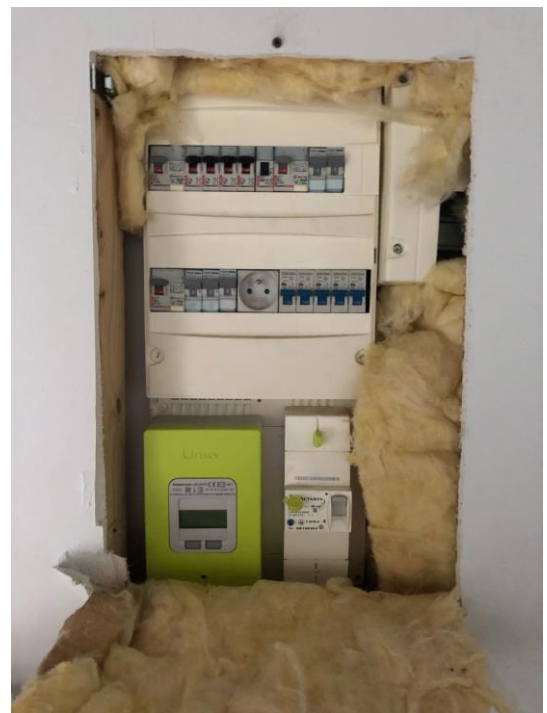
Je constate que certains joints des pierres sont manquants, notamment au niveau du linteau de la fenêtre sur gauche.

L'**éclairage naturel** de la pièce est assuré par trois fenêtres en état d'usage normal. Je constate de l'intérieur, que la fenêtre donnant sur la rue de Portanel, équipée d'un volet, est très ancienne et cassée.

Je constate que l'escalier n'est pas aux normes en ce qu'il n'est pas sécurisé sur sa totalité par des garde-corps, et les garde-corps présent bougent.

Je constate que le dessus du caisson comporte de la laine de verre et que celle-ci est visible du salon.

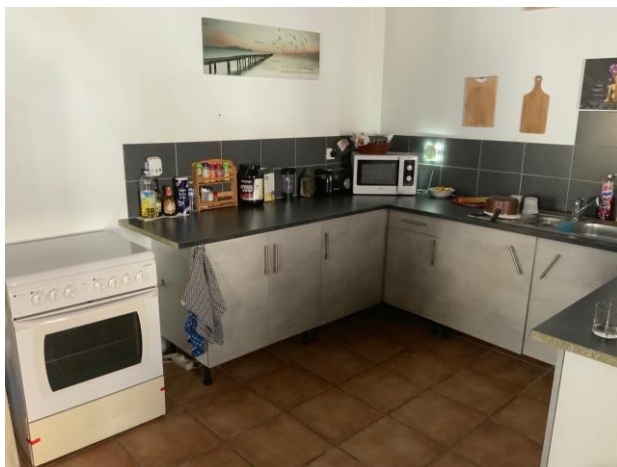
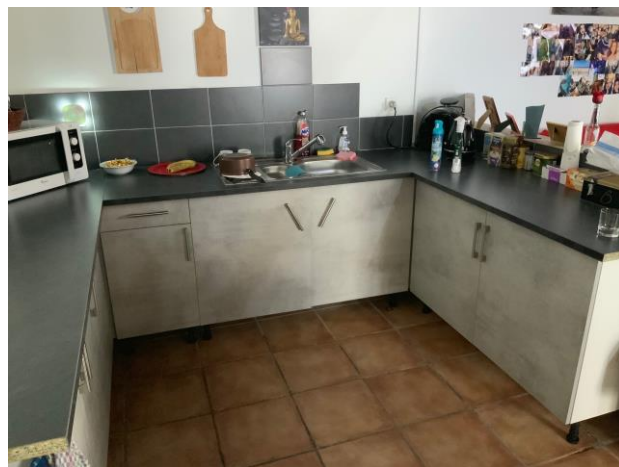
Dans l'ensemble, le mobilier équipant la cuisine est propre : cependant, les portes sont désaxées.

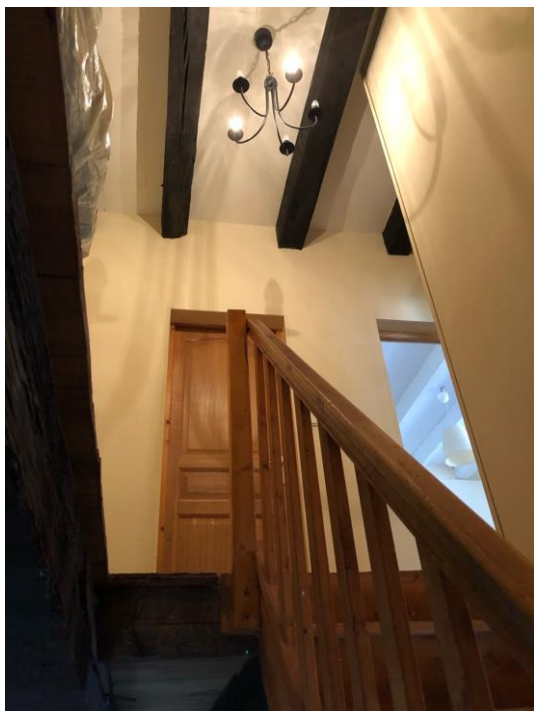
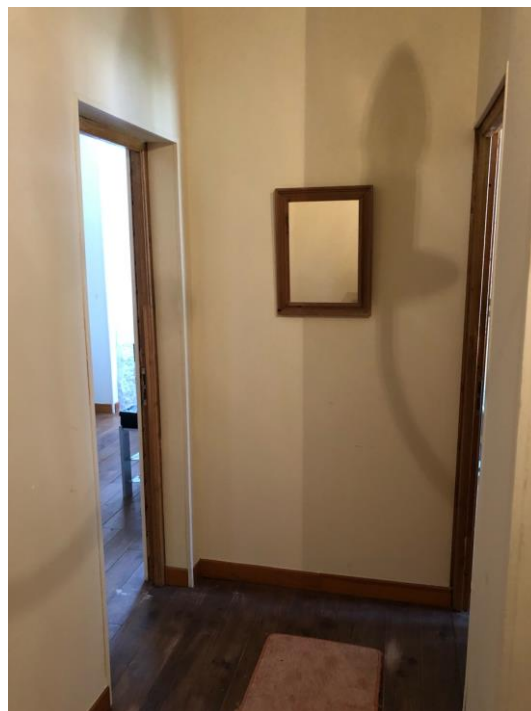
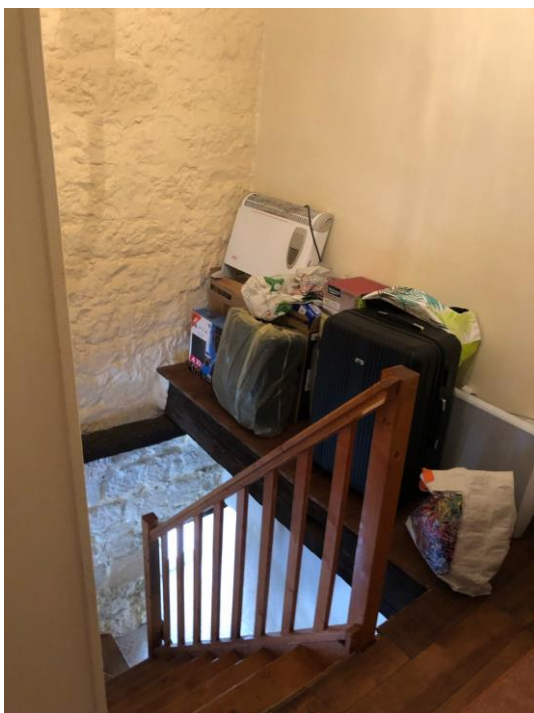
Je constate l'absence totale de garde-corps sur le palier.

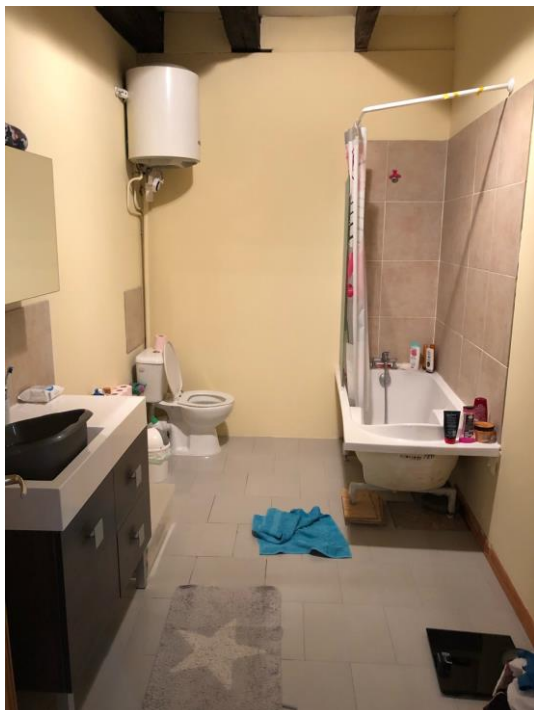
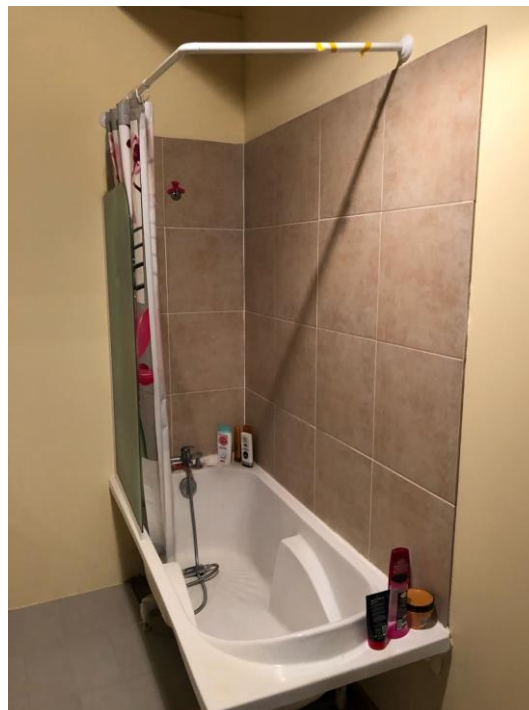
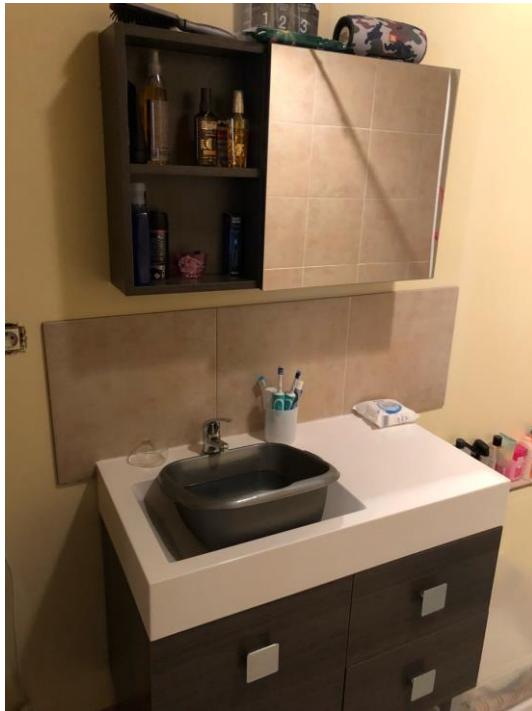
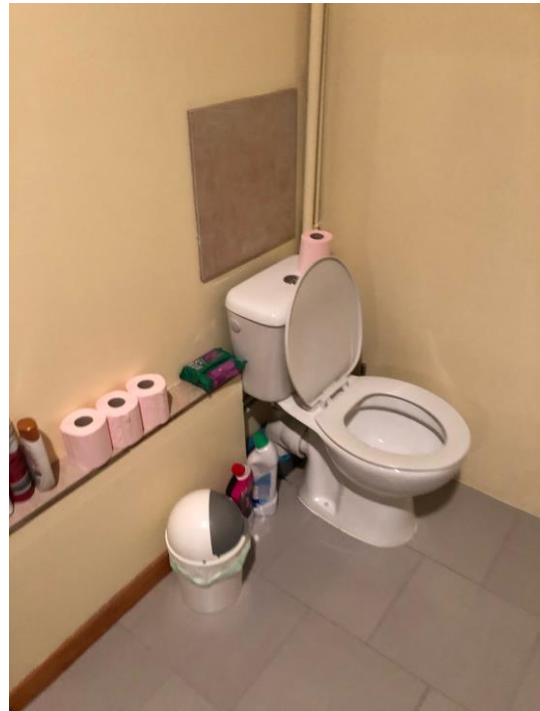
Le sol est recouvert de carrelage en mauvais état, de couleur blanche. Je constate plusieurs carreaux fissurés, ainsi que l'absence de joints.

Je constate que le carrelage est posé sur un sol constitué de plaques d'aggloméré.

Je constate des manques de carrelage sous la baignoire.

Les **murs** sont recouverts de peinture en état d'usage normal, de couleur jaune. Je constate l'absence des finitions aux encadrements de porte: les arrêtes de plaques de placoplâtre sont visibles et brutes.

Je constate que la baignoire ne comporte pas de tablier, et qu'elle repose sur des pieds en plastique ce couleur noire : les murs de la baignoire sont habillés de carrelage de couleur beige rosée.

- un meuble sous-vasque en bon état Composé d'une porte et deux tiroirs qui coincent, d'une vasque en matériaux de synthèse avec bonde et mitigeur qui fuit, d'une crédence de 3 carreaux de couleur beige, d'un meuble haut comportant sur gauche des petites étagères et sur droite une porte miroir.

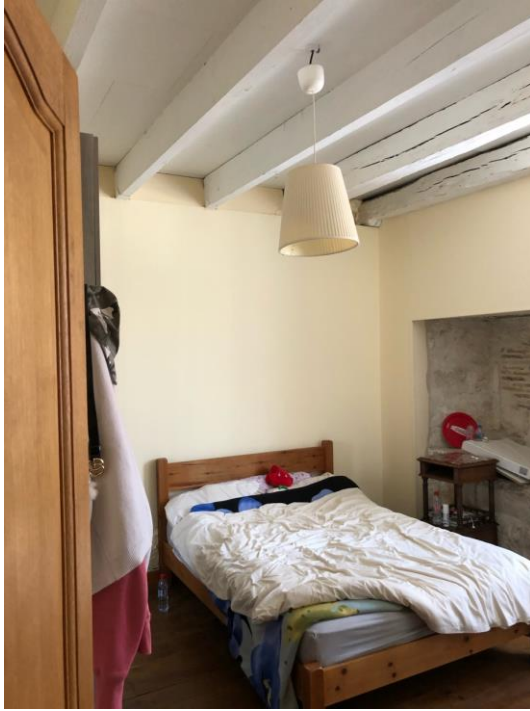
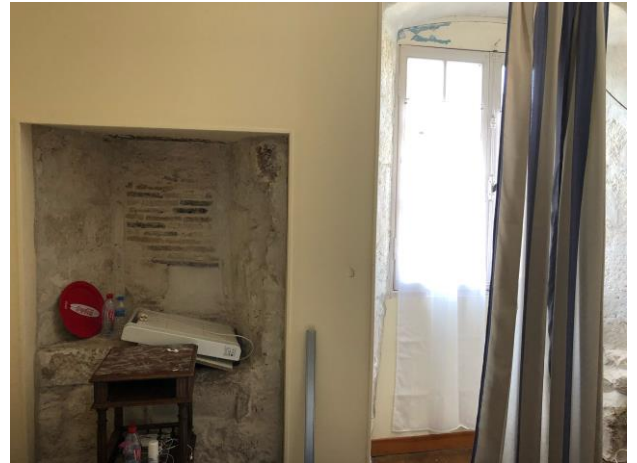
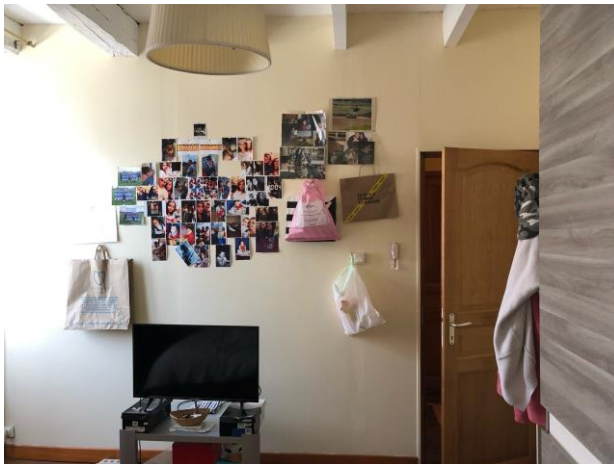
Une autre partie des murs est recouverte de peinture en état d'usage normal, de couleur jaune. Je relève un trou. Je constate, sur le mur en face de la porte, une pierre qui dépasse du mur en placoplâtre.

Je constate sur le pilier en placoplâtre entre la fenêtre et l'évier en pierre, creusé dans mur, un trou dans le mur.

L'**éclairage naturel** de la pièce est assuré par une fenêtre en mauvais état, de couleur blanche, ouverture battant double, châssis bois, simple vitrage.

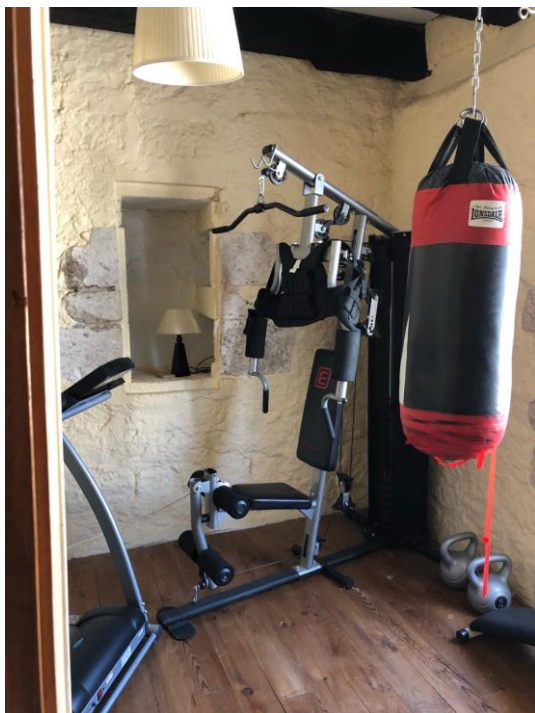
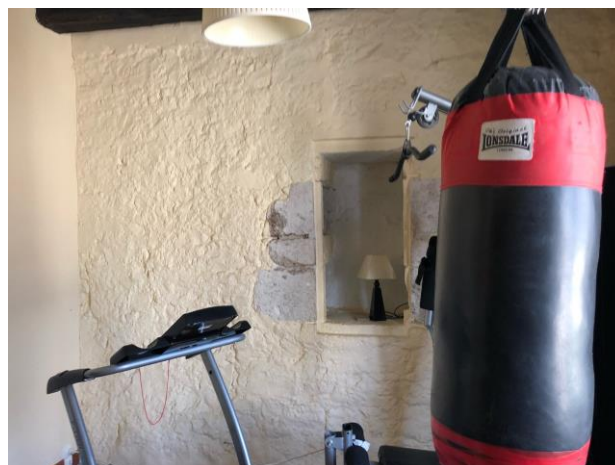
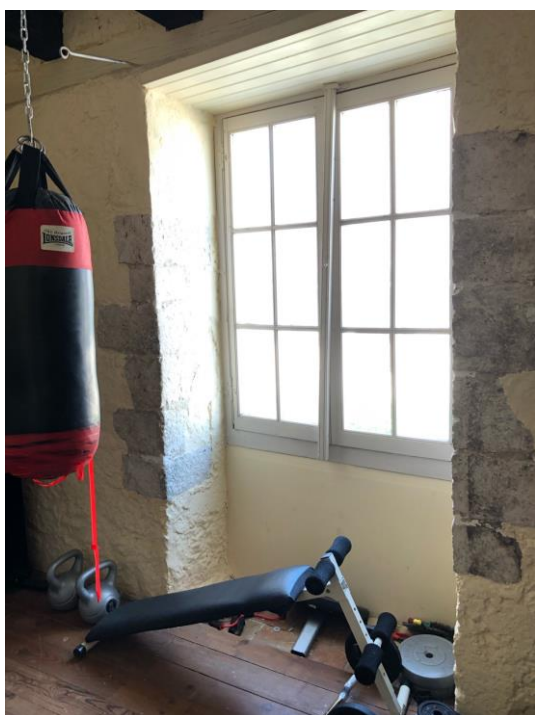
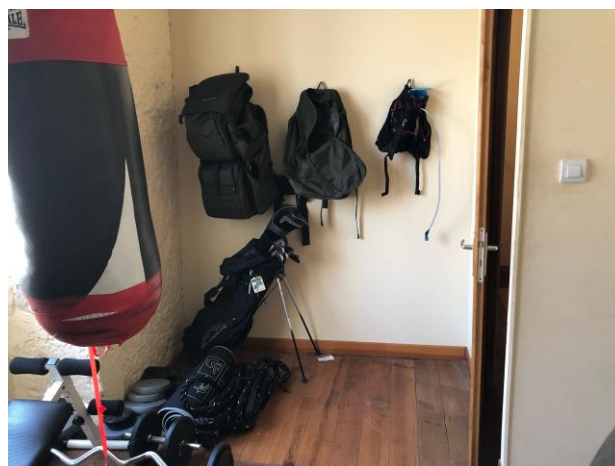
Je constate des traces de frottement de la porte sur le parquet, ce dernier étant rayé.

L'**éclairage naturel** de la pièce est assuré par une fenêtre en mauvais état, de couleur blanche, ouverture battant double, châssis bois, simple vitrage, volet à double battants en bois. Je constate qu'il s'agit d'une fenêtre ancienne avec barre d'ouverture, et qui présente plusieurs petits trous laissant passer l'air.
