PROCES VERBAL DE DESCRIPTION

43, rue de Portanel – 24500 EYMET
(cadastré section AB 664 pour 58ca)

Le bien objet du présent Procès-verbal de description se situe sur la commune d'EYMET (24500), au 43, rue de Portanel, à l'angle de cette dernière et de la rue Traversière.

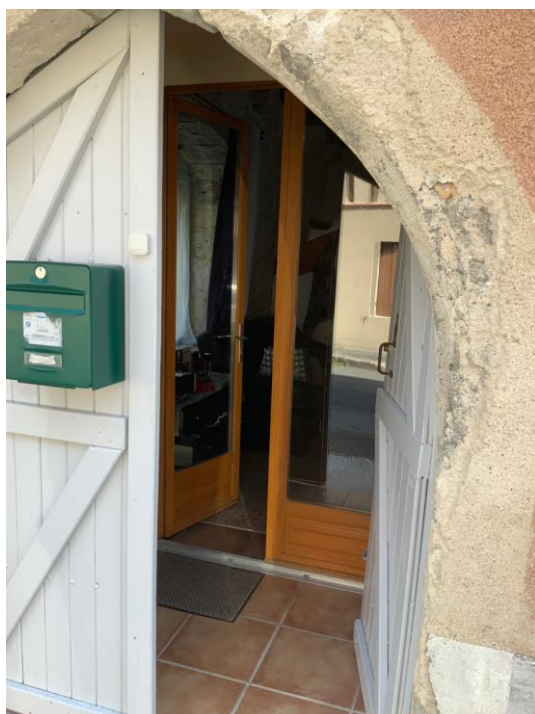
1.

Une autre partie des murs est recouverte de peinture simple en bon état, de couleur jaune.

Le **plafond** est recouvert de peinture en bon état, de couleur jaune.
